ESGLÉSIA DE SANT CLIMENT

ESGLÉSIA DE SANT CLIMENT
BCIL-1

AJUNTAMENT DE COLL DE NARGÓ

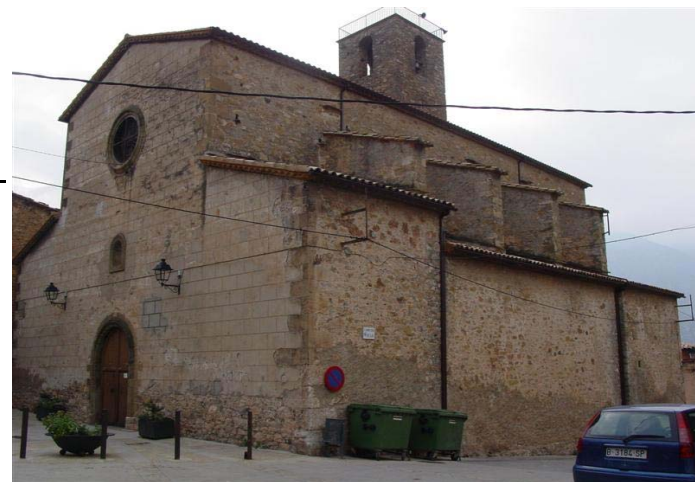
CONSERVACIÓ

Edifici religiós de tres naus coberta amb olta de lunetes.

A l'exterior són visibles els contraforts de la nau central.

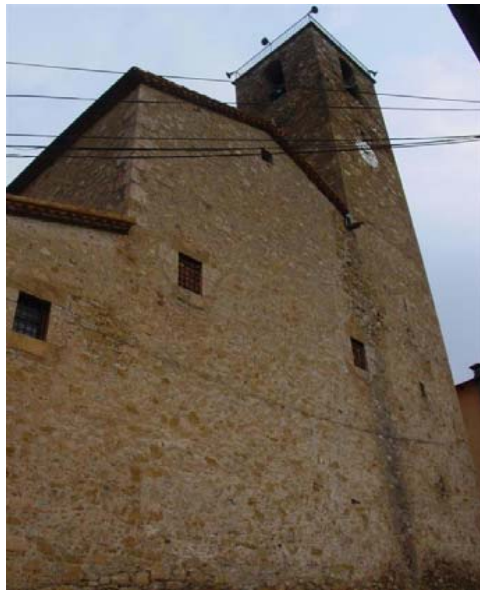
MITJANA

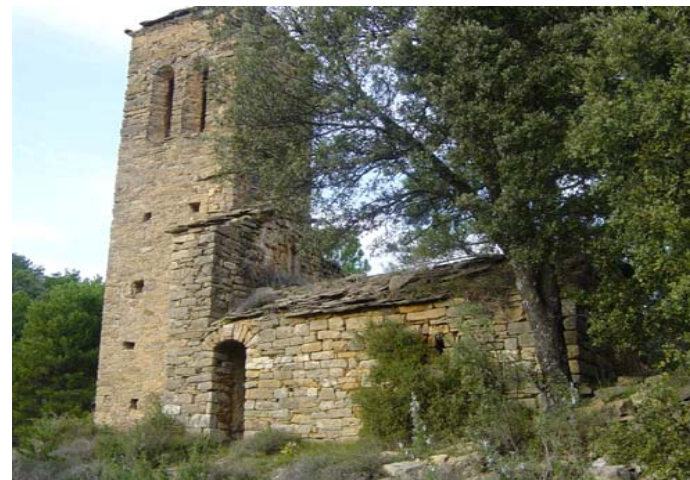
SANT MARTÍ DE LA PLANA - BCIL-2

EN RUÏNES

Edifici religiós d'una sola nau, abandonat i mig en ruïnes.

Els absis són amb arcuacions llombardes i dues finestres.

La torre campanar es de planta quadrada, compta amb finestres geminades a dues parets, i mostra unes insòlites obertures espitlleres.

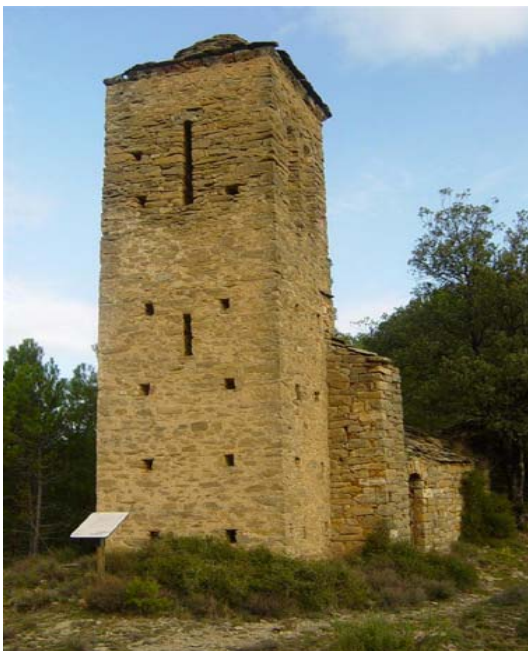
Capella que data del segle XII, però actualment està en ruïnes.

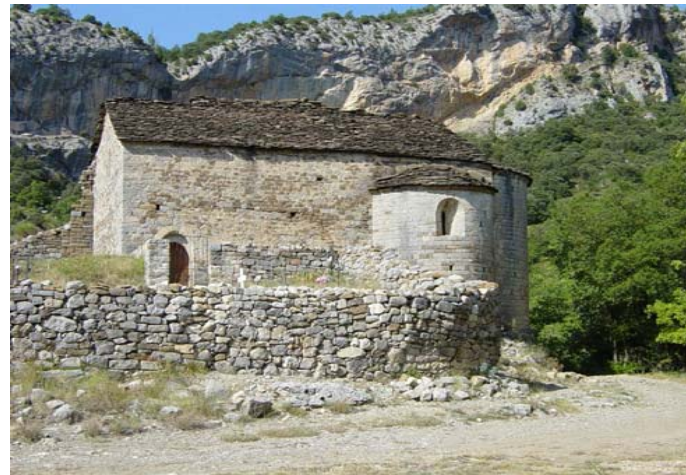
SANT MAXIMÍ - BCIL-3

Formada per una nau, absis i dues absidioles en format de creuer.

Els tres absis són de carreus ben polits, en filades perfectes.

L'absis central, té dos sòcols per cobrir el desnivell del sòl.

La porta és adovellada en la façana sud, amb dos arcs en degradació peraltats, a l'exterior hi té un visell.

També s'hi veuen tres finestres, una a cada absis, adovellades i de doble esqueixada.

Hi manca la meitat del campanar, de planta quadrada, i situat a la part oest.

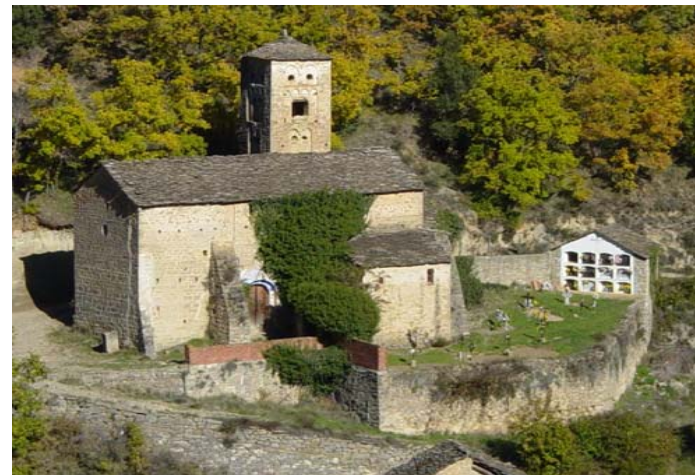
SANT ROMÀ - BCIL-4

BONA

- Edifici religiós amb una nau central i un absis rodó cobert amb volta de canó.
- L'estructura està ornada en pedra rústica ascairada.
- L'absis està adornat amb un fris en dents de serra.
- La torre campanar consta de tres pisos sobre socalada.
- Es conserven restes de pintures a la façana nord del campanar.

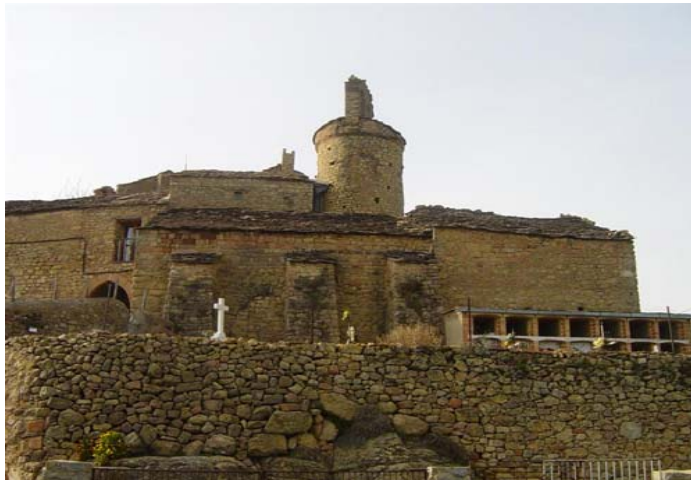
SANT SERNI - BCIL-5

Es una església d'una sola nau que al segle XVII o XVIII, va ser allargada i va desaparèixer l'absis.
 Està coberta amb una volta de canó, un arc total.
 Té el campanar rodó, amb dues finestres geminades, l'una amb el capitell trapezoidal i l'altra closa.
 Tenia un segon pis, desaparegut el 1922, que fou agençat a un campanar de cadireta de dos ulls
 Es una construcció feta amb pedra poc treballada formant filades.
